1. ПЕРЕХОДНЫЕ БАЛКОНЫ (ТЕЧЬ В КВАРТИРАХ, ЭВАКУАЦИОННЫХ ЛЕСТНИЦАХ, КВАРТИРНЫХ ХОЛЛАХ)

На сегодняшний день выполнены работы по гидроизоляции **переходных балконов**:

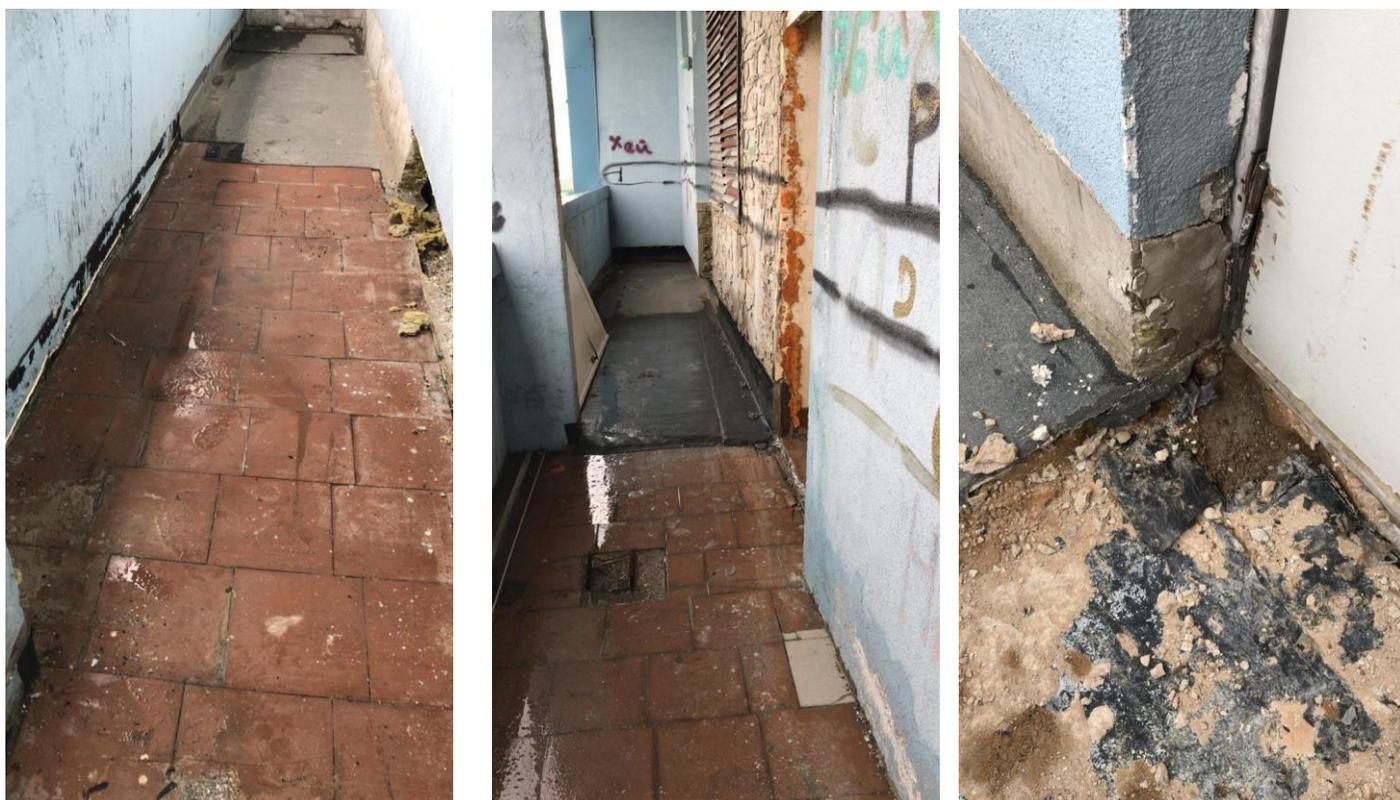
Фото. Состояние переходных балконов до ремонта

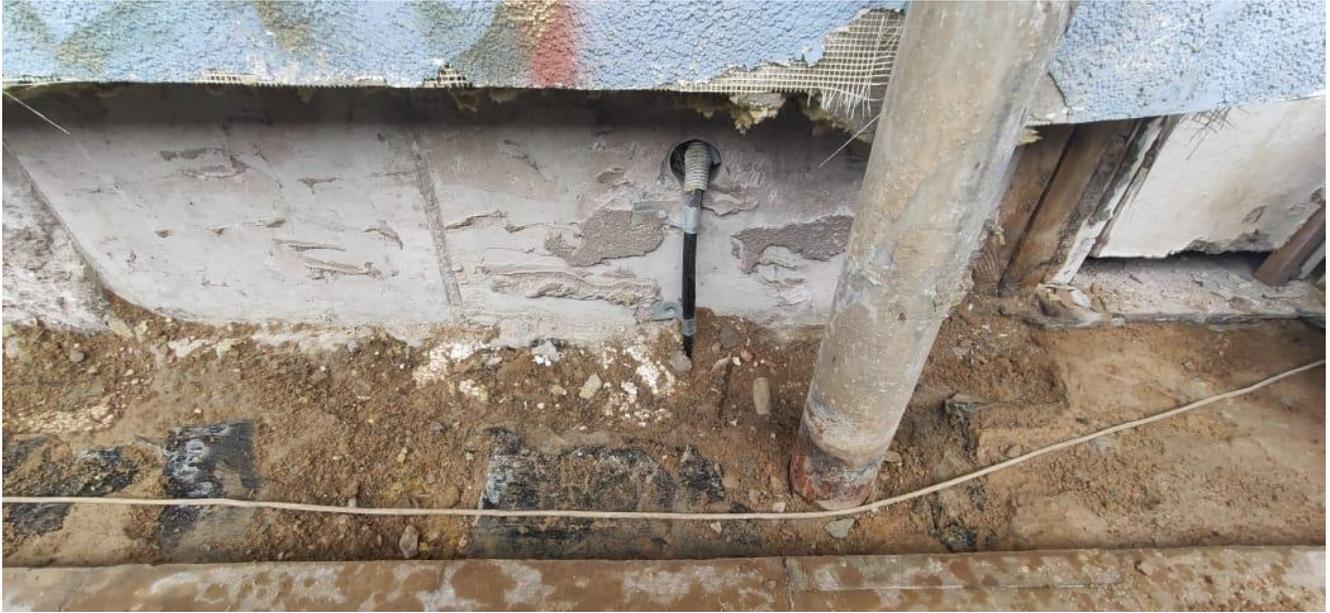
Фото. Состояние примыкания балкона в районе пожарного сухотруба до ремонта. Гидроизоляция примыкания балконной плиты отсутствует.

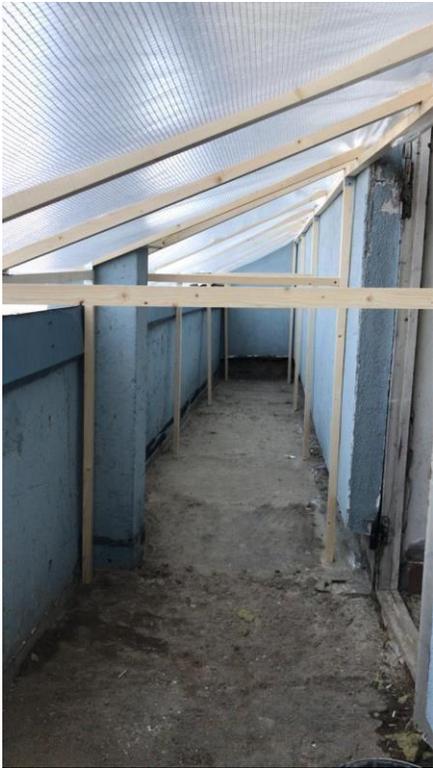
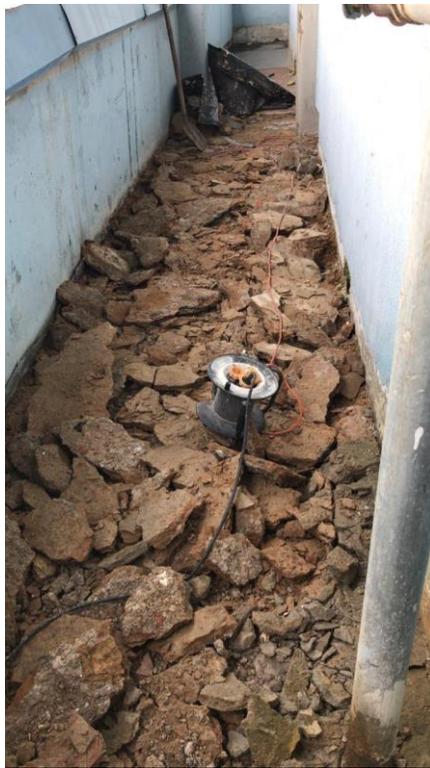
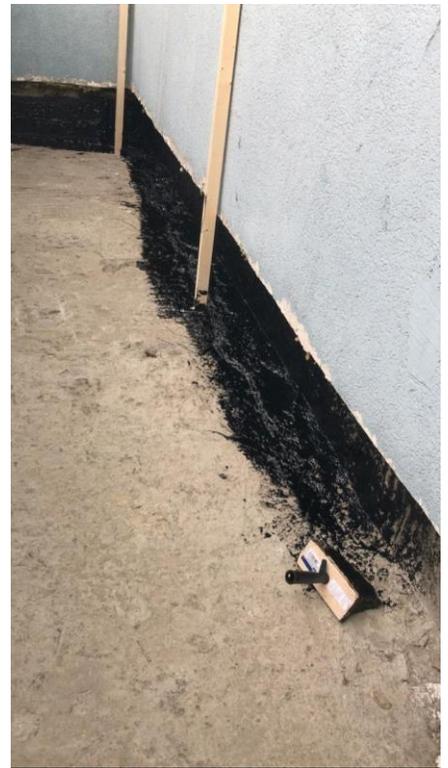
Фото. Балкон Секция 5 Этаж 24 в процессе выполнения работ

Вскрыто перекрытие, демонтирована плитка, удалена стяжка, старая гидроизоляция, зашлифованы и загрунтованы бетонные основания, частично удален утеплитель и облицовка стен по нижней кромке 30см. выполнена обмазочная гидроизоляция стыка и горизонтального перекрытия с заходом на стену 30см восстановлены дренажные воронки обустройство армированной стяжки с пластификатором и гидрофобными добавками инъектирование стыка перекрытия с внешней и внутренней стороны по нижней отметке данного этажа и по стыку с кровлей обработка стяжки гидрофобизатором грунтование и окраска стен и пожарного трубопровода

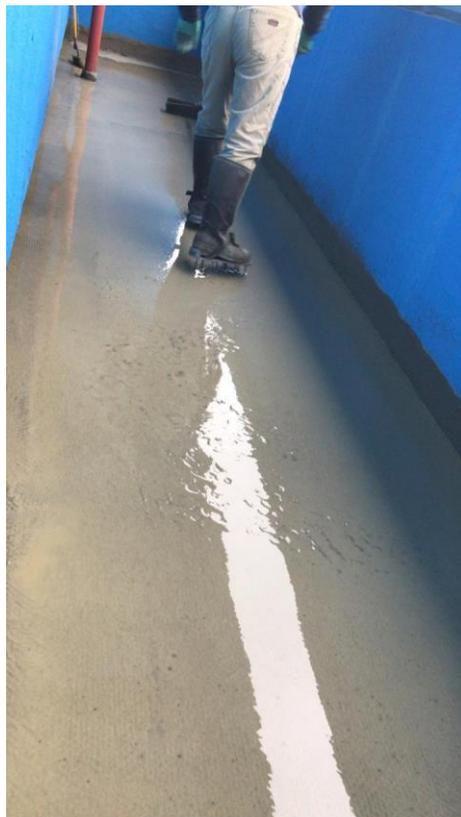
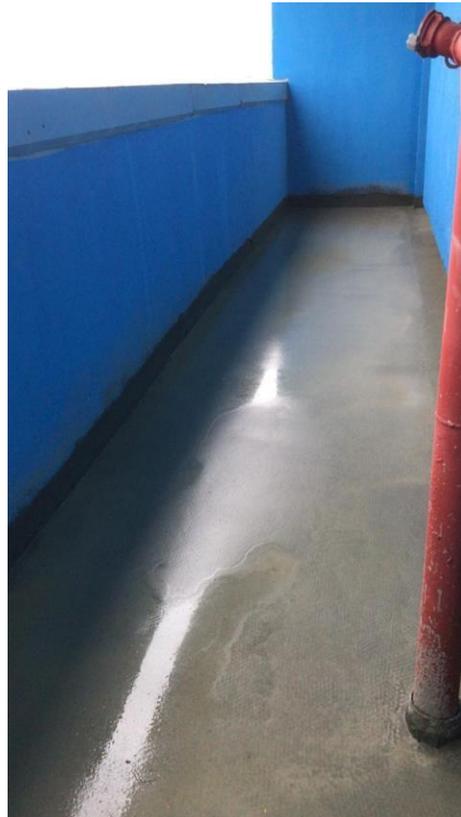
Фото. Балкон Секция 5 Этаж 24 в процессе выполнения работ

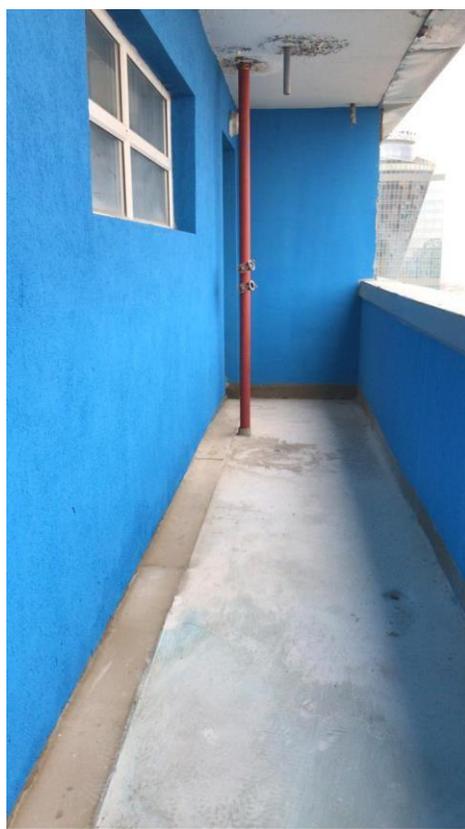
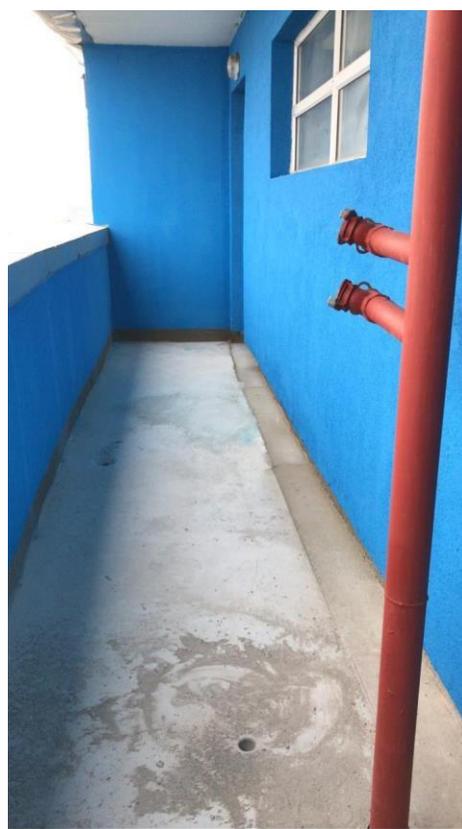
Фото Балкон Секция 5 Этаж 24 после окончания работ

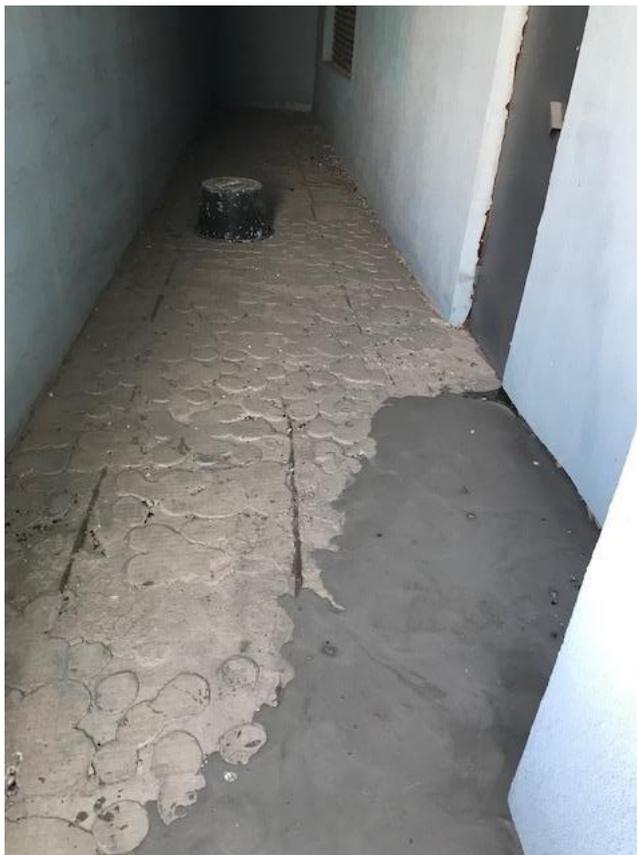
Секция 2, этаж 18 –Локальное вскрытие стены и перекрытия. Выполнена обмазочная гидроизоляция по стыку и перекрытию. Работы приостановлены в связи с наступлением холодов. По факту произведённых работ поступление влаги локализовано и отведено от мест возможного протекания до дренажных воронок.

Фото балкона с выполненной гидроизоляцией Секция 2, этаж 18

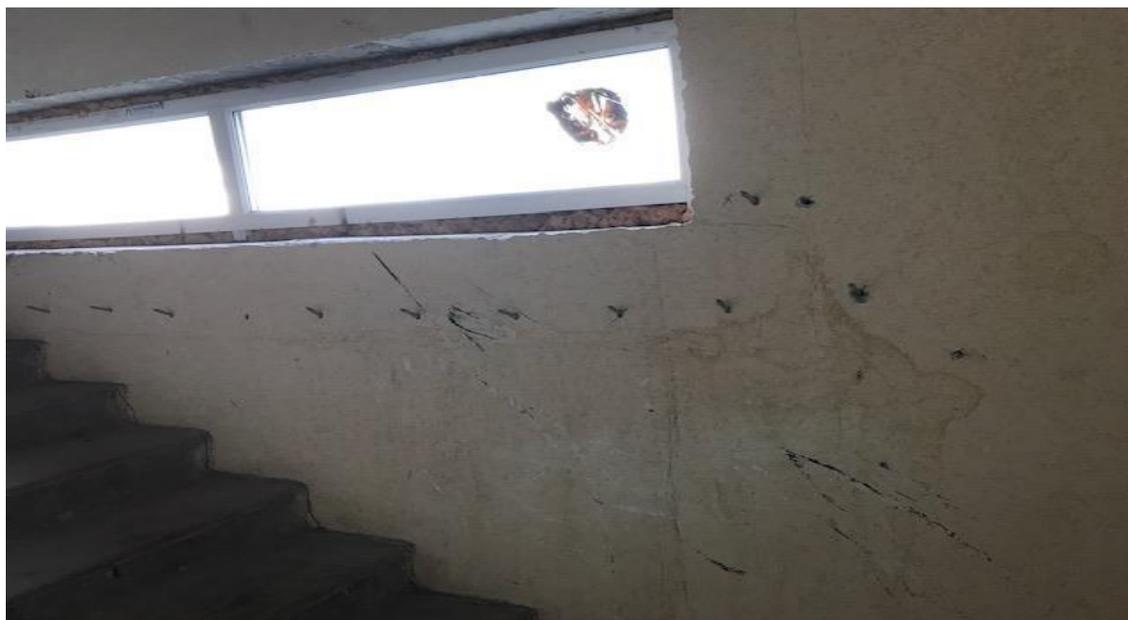
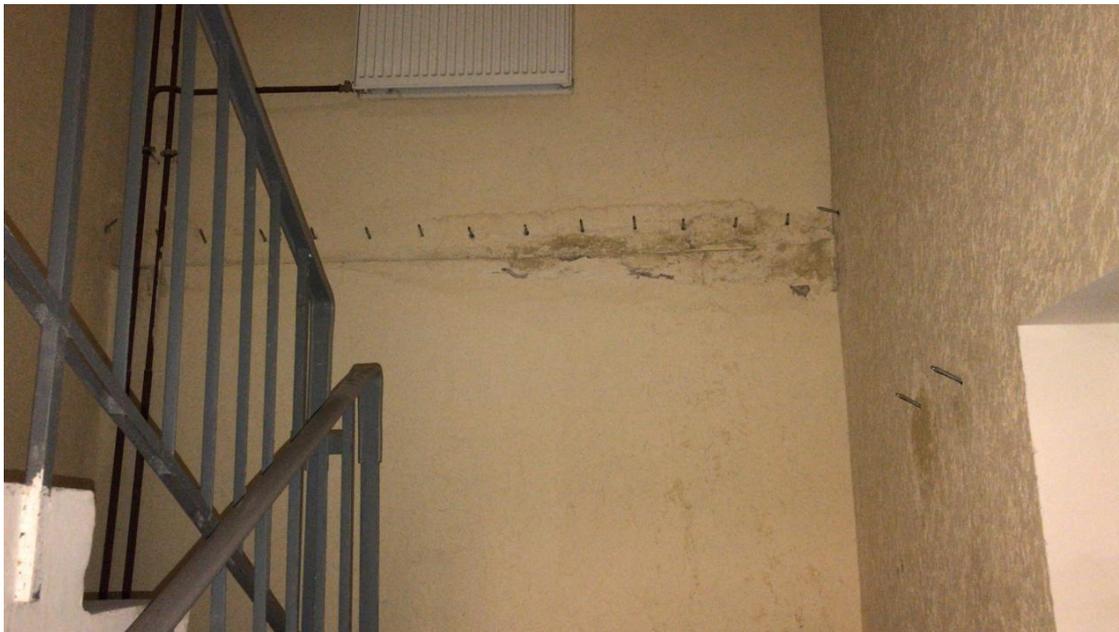
Секция 3, этажи 25, 24, 23 – засверлены отверстия (~50 шт) по местам протеканий с внутренней стороны технической лестницы под пакеры, произведено инъектирование

Фото. Инъектирование холодного шва переходного балкона изнутри конструкции

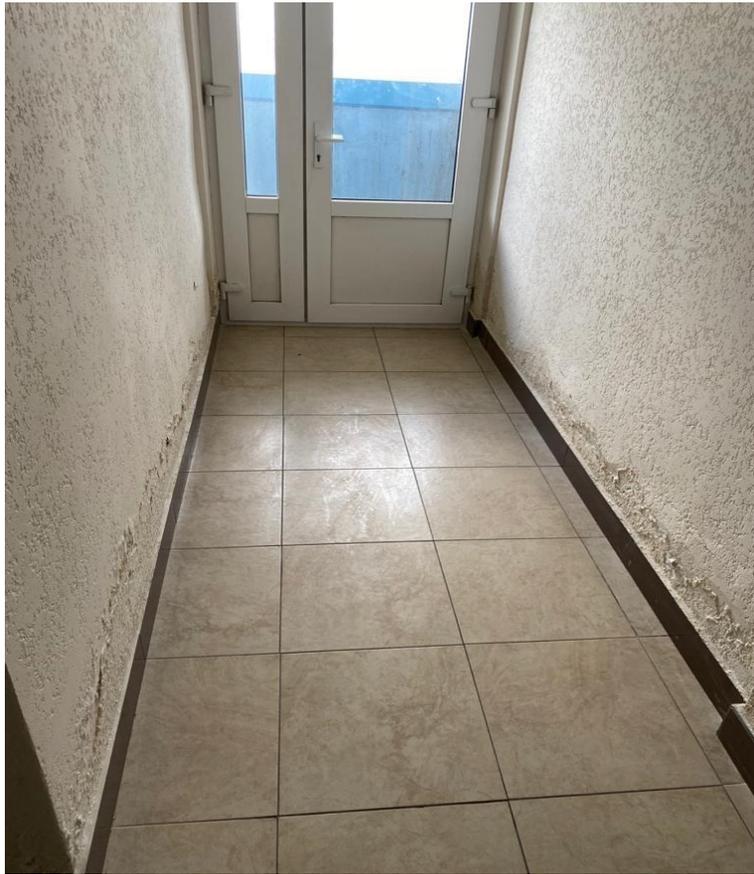
Фото. Намокание внутренних конструкций Дома вследствие распространения воды с переходной лоджии по недоуплотнениям конструкций

1. *отсутствие разуклонки плиты балкона* (Не выполнен предусмотренный проектом уклон пола ($i=0.01$) в сторону дренажных отверстий. В результате дождевая вода скапливается в стяжке и через холодные швы и недоуплотнения монолита пропитывает конструкции и течёт внутри конструкций. Это вызывает намокание и снижение несущей способности конструкций Дома, а также многочисленные косметические дефекты внутренних помещений Дома)

2. *отсутствие дренажных отверстий в полу* (Вместо предусмотренных проектом 2 дренажных отверстий размером 200x200 мм на переходной лоджии технических этажей устроено 1 отверстие диаметром 50 мм)

3. *отсутствие гидроизоляции перекрытий* (Проектом Дома предусмотрено устройство гидроизоляции пола переходных лоджий и кровли, которая должна быть выполнена из 2 слоев гидроизола на горячей мастике с заходом на стену на 30 см. Фактически гидроизоляция переходных балконов при строительстве была выполнена с нарушением проекта без захода на стену.

1. снятие/удаление плитки/цементного основания балкона

2. вскрытие и удаление утеплителя на стене балкона
3. обеспыливание, грунтовка оснований
4. первичная гидроизоляция по стыку перекрытий
5. обустройство стяжки с разуклонкой
6. восстановление дренажных отверстий
7. гидроизоляция вторым слоем по перекрытию и стене
8. восстановление при необходимости теплоизоляции
9. инъектирование особо проблемных мест
10. восстановление фартука бетонного ограждения

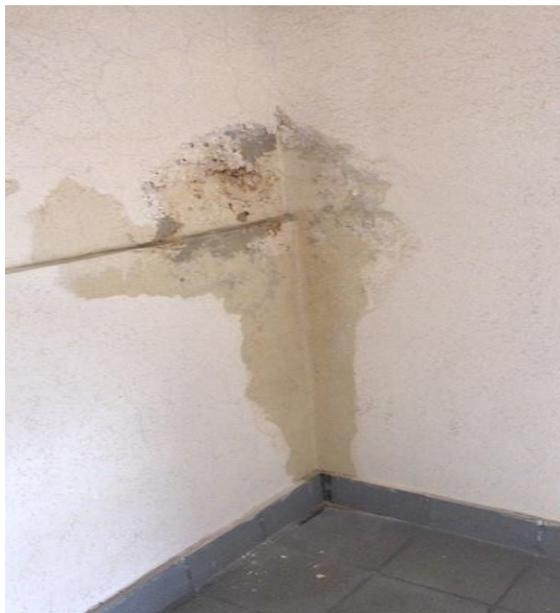
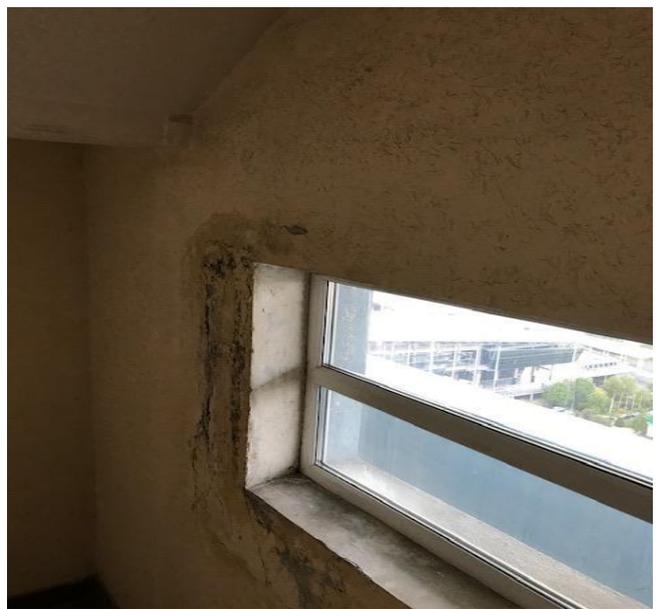
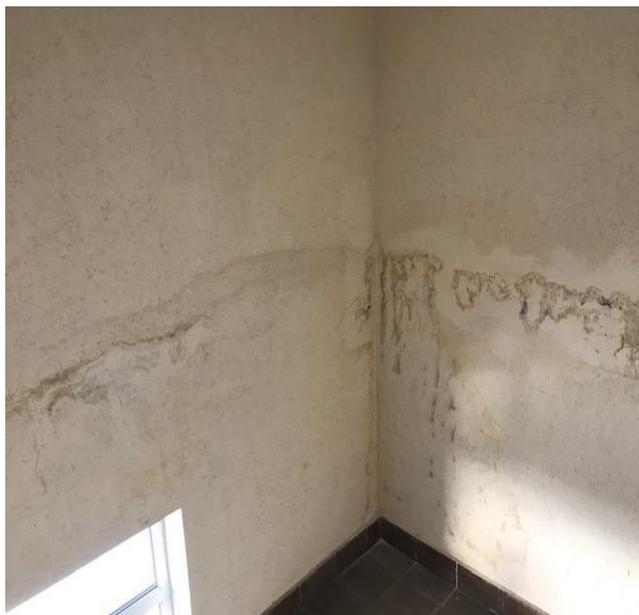
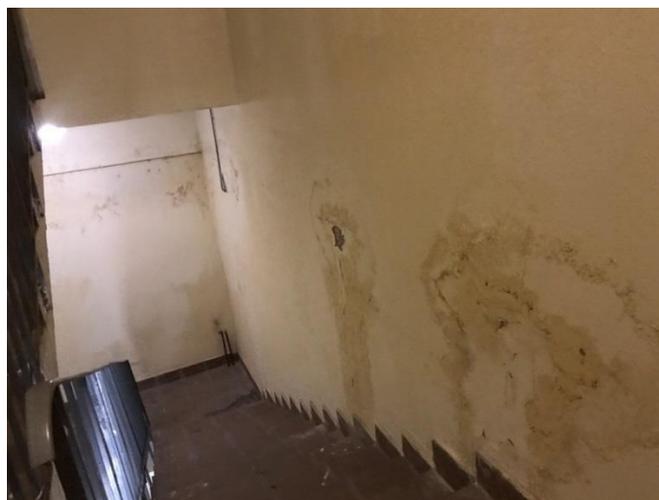
Имеются следы затекания во внутренние помещения, следы протечек на стенах

Фото. Протечки с переходных лоджий через холодные швы на техническую лестницу.

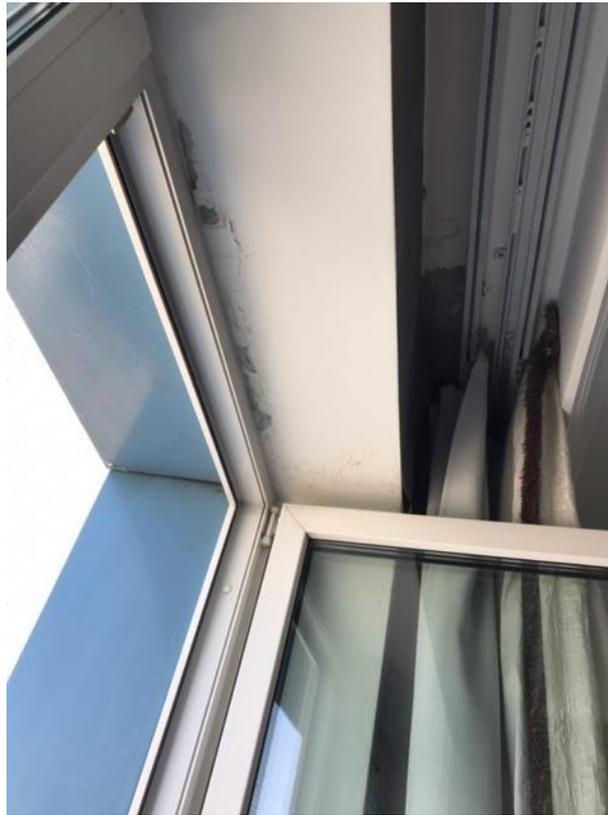
К примеру: Выполненная герметизация части фартука Секции 1 остановило течь через верхние отливы окон кв.134

Фото. Течь в квартире 134 через верхний отлив

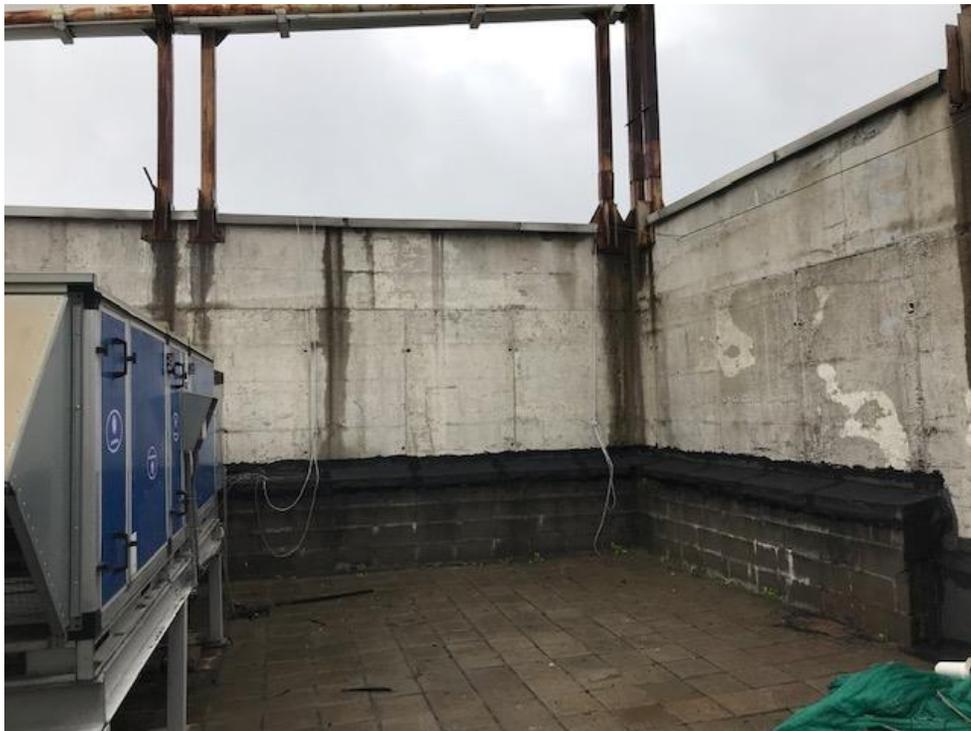
На парапете кровли установлены неиспользуемые металлоконструкции. Конструкции закреплены к торцу парапета с шагом **3-4 метра** - **мы имеем по сути перфорированный торец фасада**. Во многих местах при дожде вода попадает через такие отверстия на фасад **под** тепло- и влагоизоляцию и далее беспрепятственно проникает в нижние помещения. Необходима герметизация фартука парапета по всему периметру кровли **Секции 1, 3, 5 и 7**, в особенности в местах крепления «короны».

Фото. Следы протечки на стене из-за плохого примыкания накрывного фартука

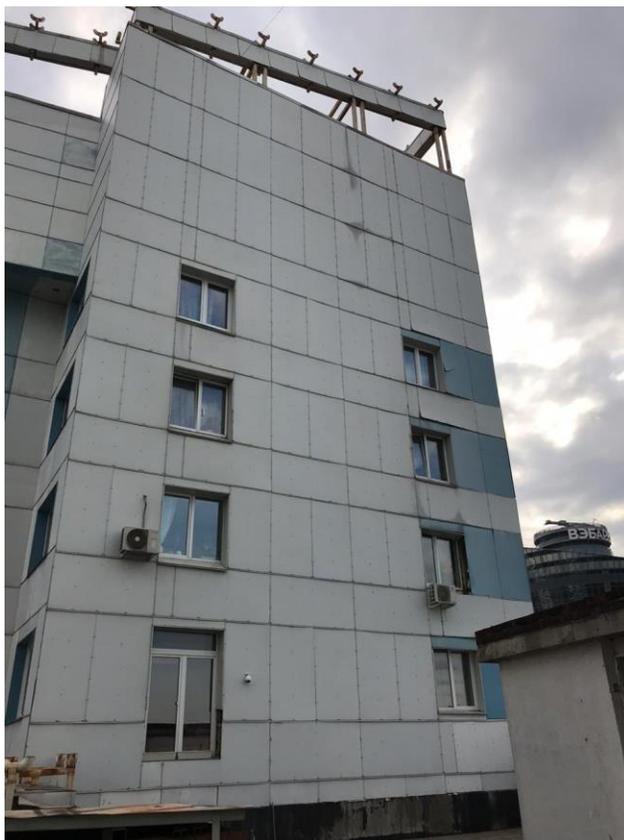
Фото. Следы протечки на фасаде 1 Секции из-за плохого примыкания накрывного фартука

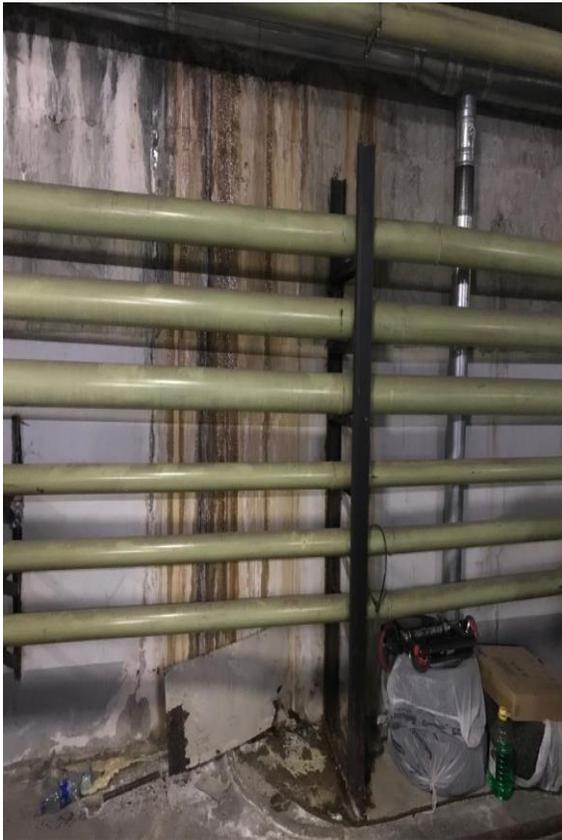
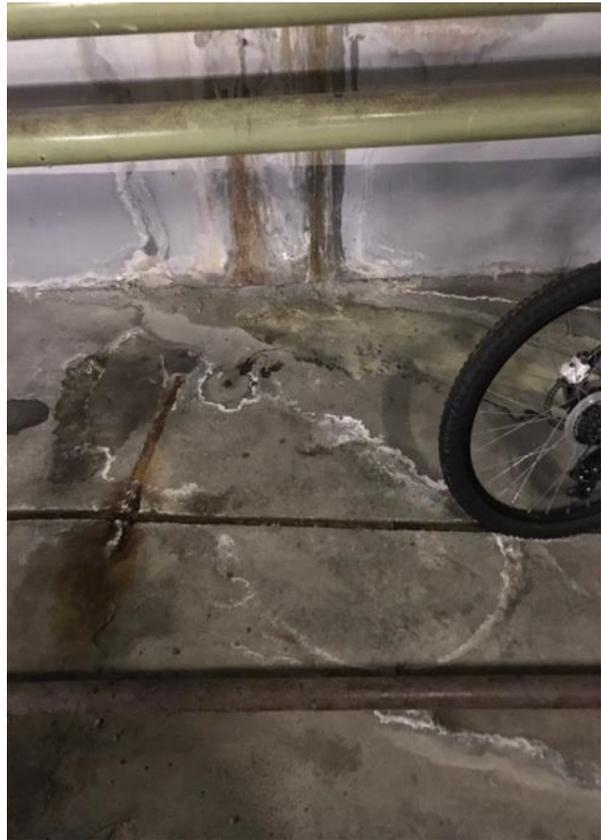
Фото. Стена мм 644-645

После инъектирования трещин и шва стены возле мм 644-645 - течь прекратилась, явные следы намокания исчезли. Также практически прекратилась течь из температурного шва перекрытия между -1 и -2 этажами в районе первого дренажного приемка. Фото ниже.

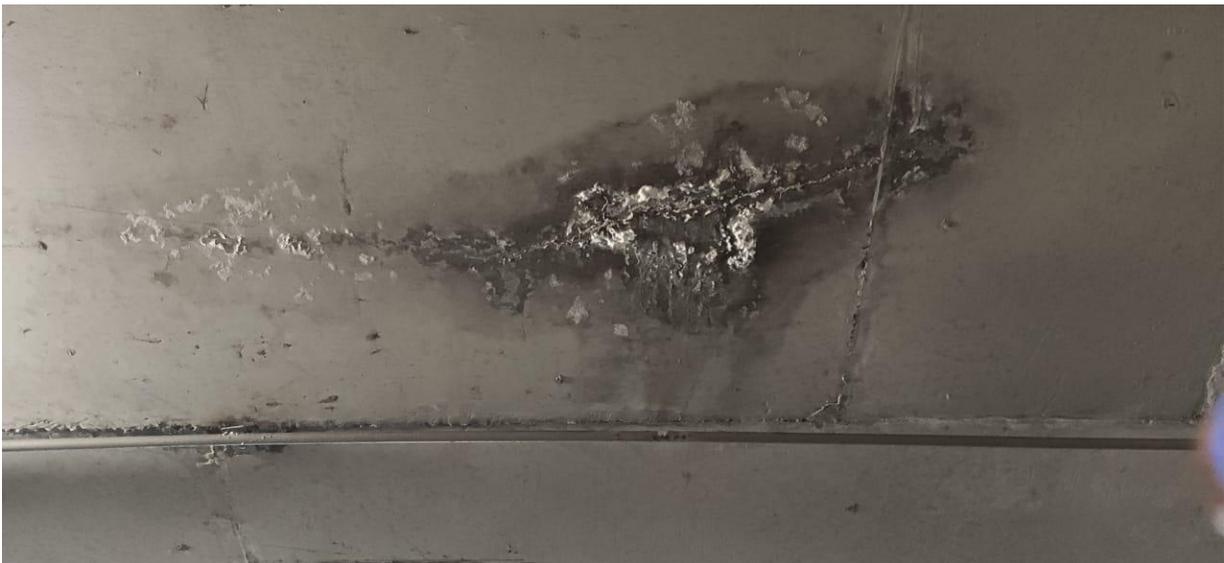
Герметизация трещины перекрытия над мм 93 (длина ок.100см)

Фото. Трещина над мм93 до инъектирования

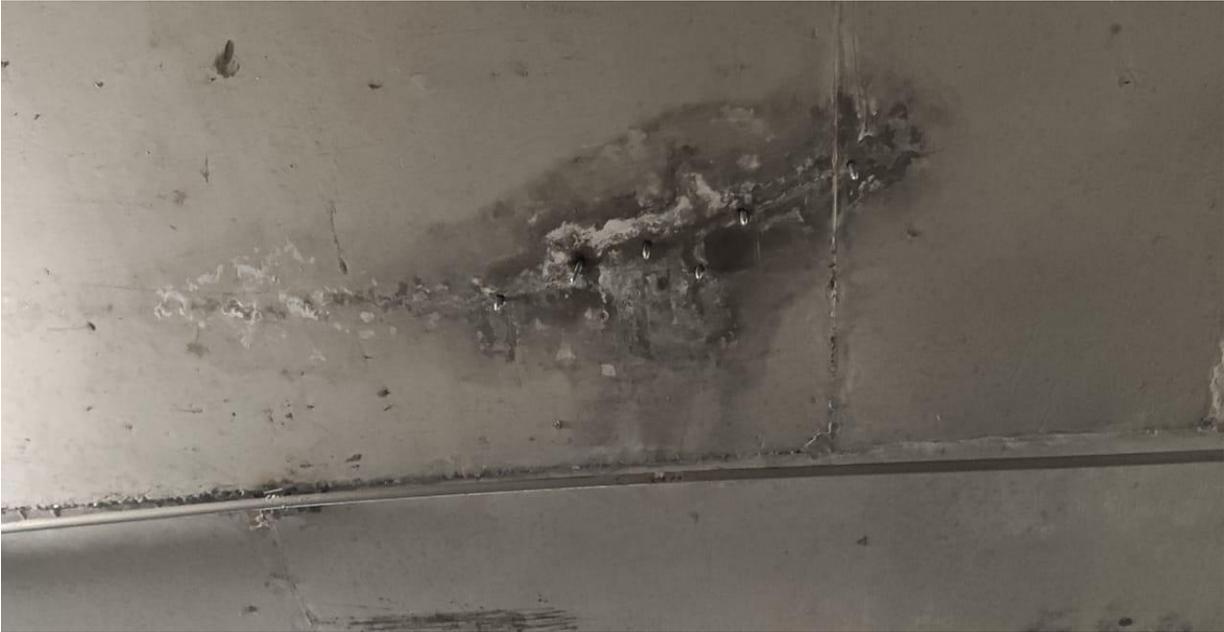
Фото.Трещина над мм93 после инъектирования. Поступление влаги прекратилось.

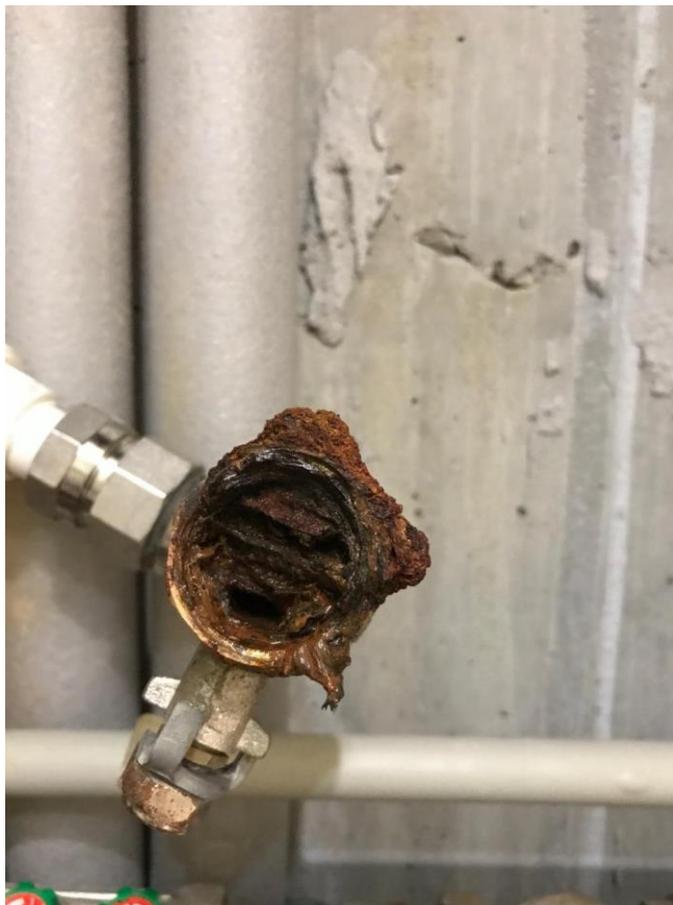
Кроме того, реальный диаметр прохода облегченных труб Ду25, из которых изготовлены вваренные в стояк ГВС патрубки, составляет $33,5 - 5,6 = 27,9$ мм (согласно ГОСТ 3262-75), а минимальный внешний диаметр резьбовой части отвода 29,6 мм. Таким образом толщина стенки трубы в резьбовой её части теоретически местами составляет всего 0,825 мм (при идеальном соблюдении всех размеров как производителем труб, так и технологии изготовления патрубков). Естественно, что такая толщина стенок резьбовой части патрубков не может обеспечить паспортный срок безаварийной эксплуатации отводов. И в конечном итоге приводит к авариям, таким как в квартире 48.

Подключение непроектных полотенцесушителей зачастую влечет за собой уменьшение скорости движения ГВ через отводы и, как следствие, отложение шламов в отводах. В конечном итоге, мы имеем подшламовую коррозию отводов, которая идет в 10 раз быстрее, чем обычная коррозия трубопроводов ГВС.

Фото. Внутренняя коррозия резьбовой части отвода полотенцесушителя стояка ГВС, привела к её разрушению. Типичный пример подшламовой коррозии на тонкостенном отводе с неправильно нарезанной резьбой.

Так что, в недалеком будущем проблемы со стояками ХВС и ГВС могут стать массовыми. Необходим ремонт узлов ввода воды и подключения полотенцесушителей в большинстве квартир Дома.

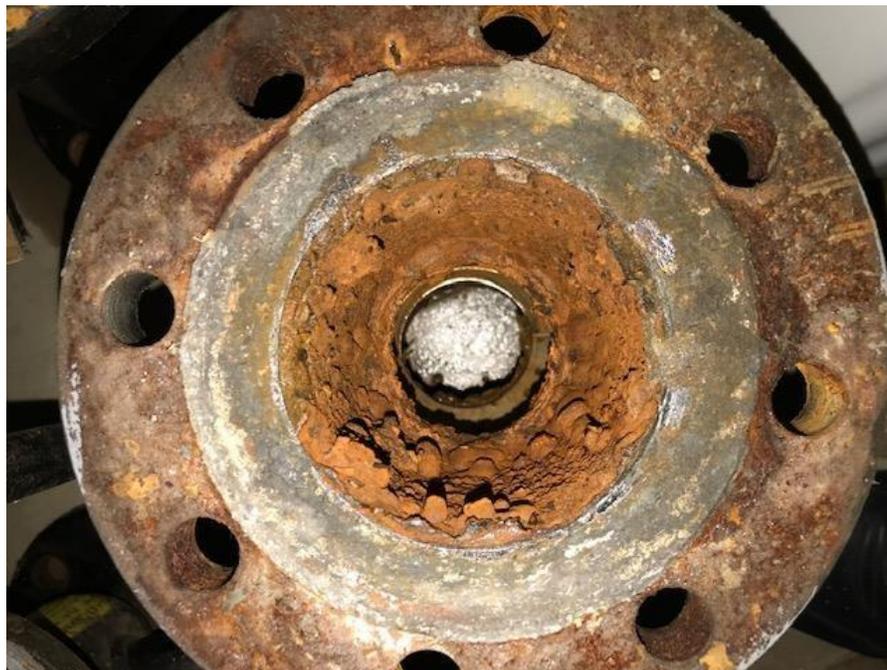
Фото. Внутренняя коррозия запорной арматуры на подающих магистралях ГВС в ИТП.

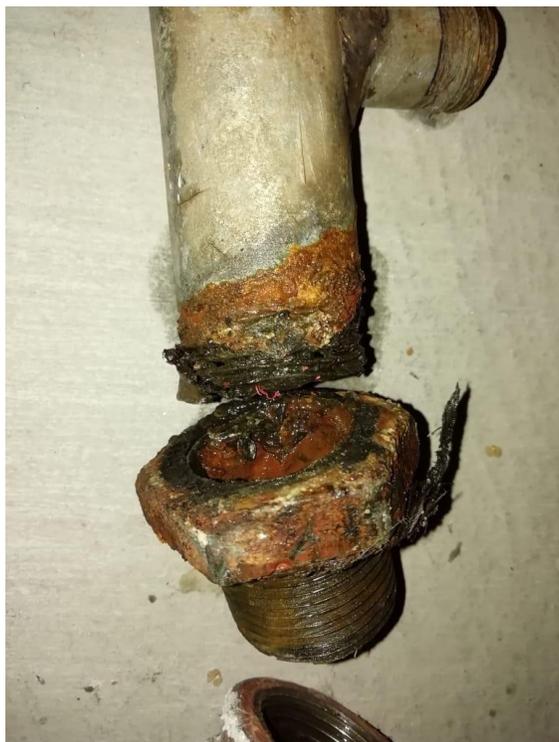
Нарушение требований технических норм приводит к ускоренной коррозии стояков водоснабжения и прежде всего ГВС.

Фото. Коррозионное разрушение резьбового соединения отвода от магистрального трубопровода ГВС

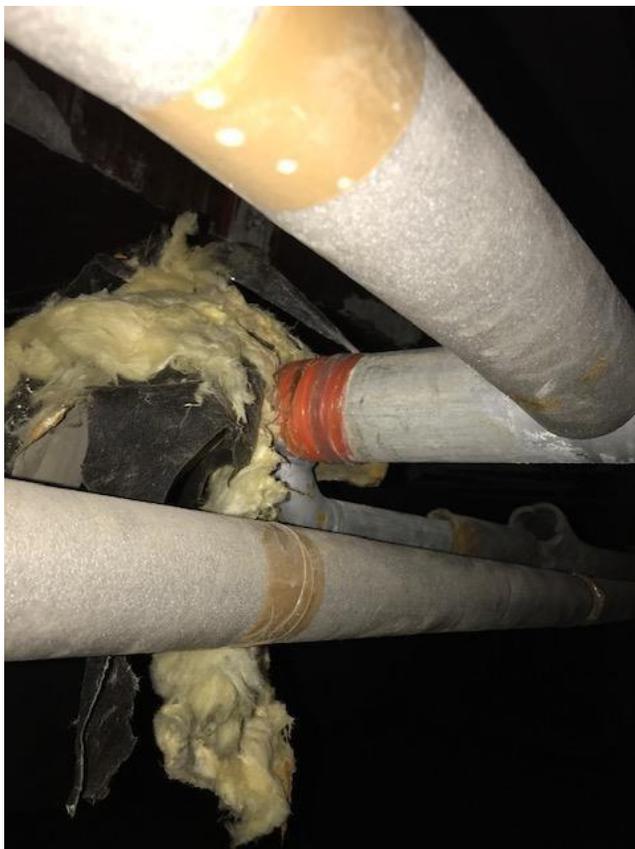
Фото. Свищ на Подающей магистрали ГВС (7 секция)

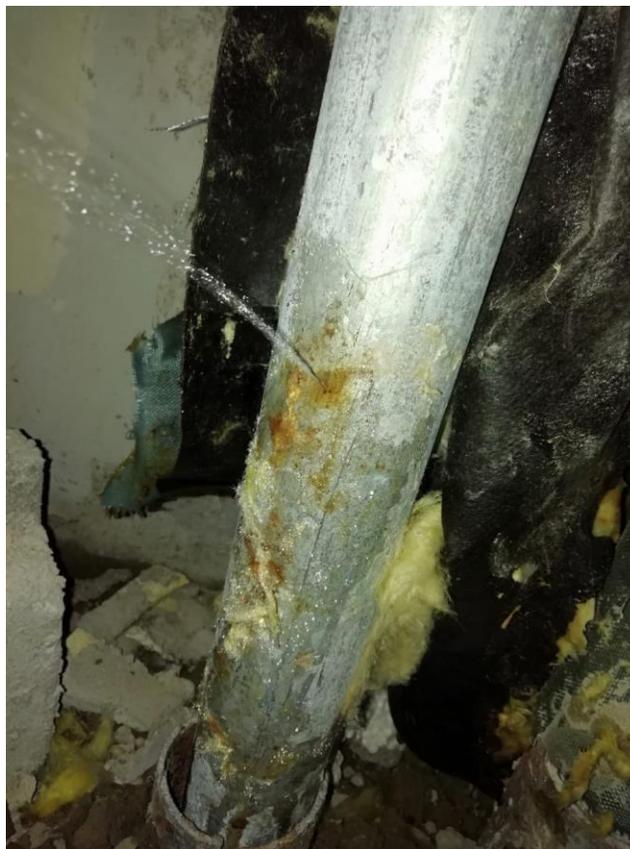
Фото. Свищ на подающей магистрали ГВС (3 секция)

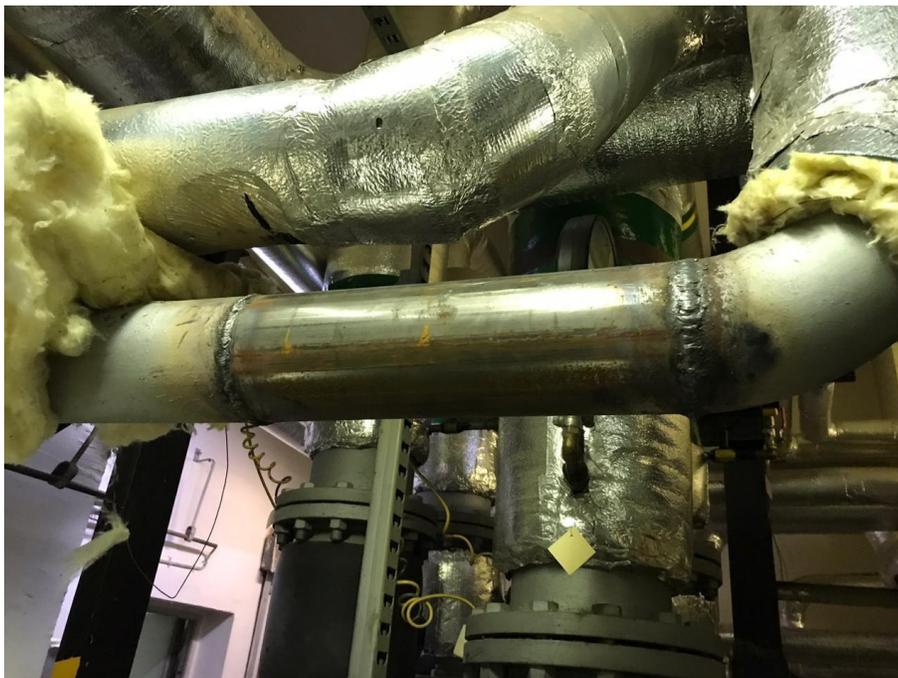
Заменены 9 задвижек, 1 балансировочный клапан и 2 виброкомпенсатора в ИТП. Выполнена замена участка подающего трубопровода ХВ в подогревателе 1 ступени. Осуществлена химическая промывка всех 9 теплообменников, промывка системы отопления.

Фото. Замена участка подающего трубопровода

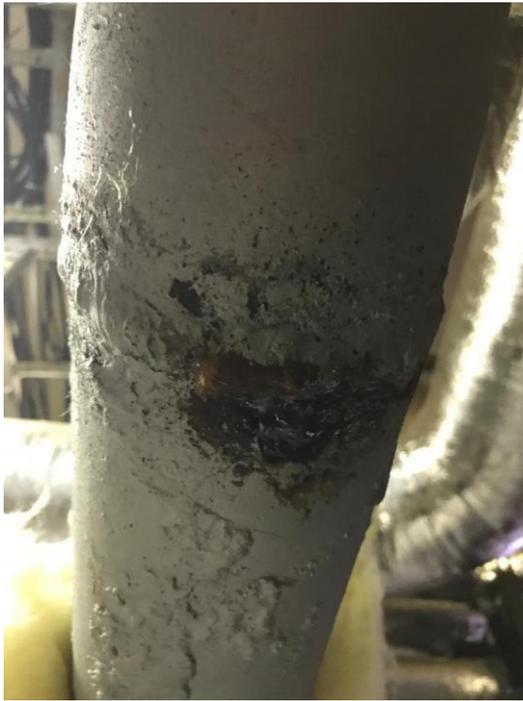
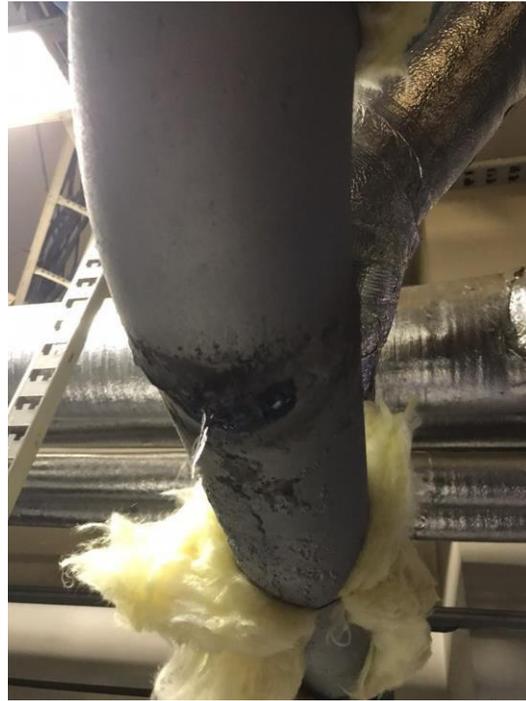
Фото. Свищи в магистральных трубопроводах ИТП

Участилось появление свищей на трубопроводах ИТП, поэтому рекомендуется замена труб системы внутренней циркуляции в самом ИТП, желательно на соединение GROOVE-LOCK, что увеличит срок службы трубопровода и существенно упростит, и ускорит процессы обслуживания системы

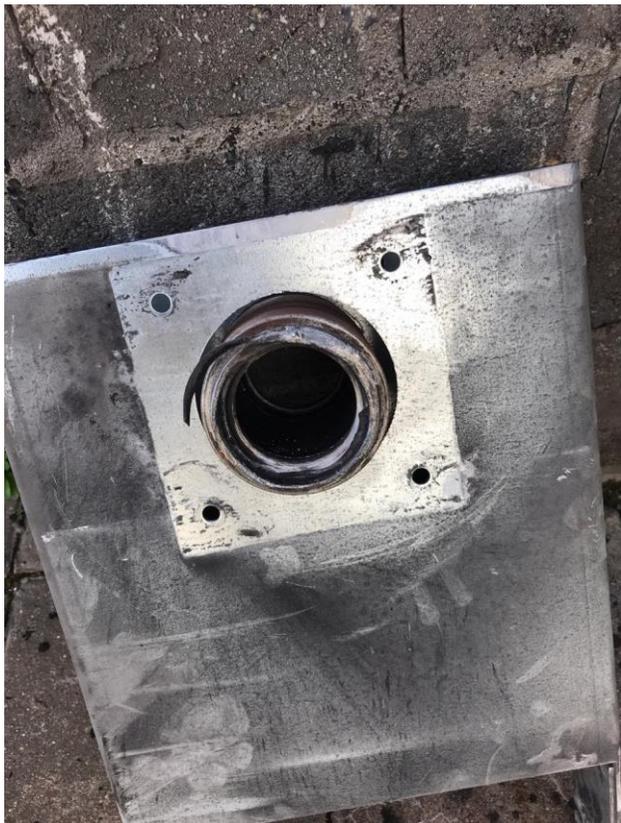
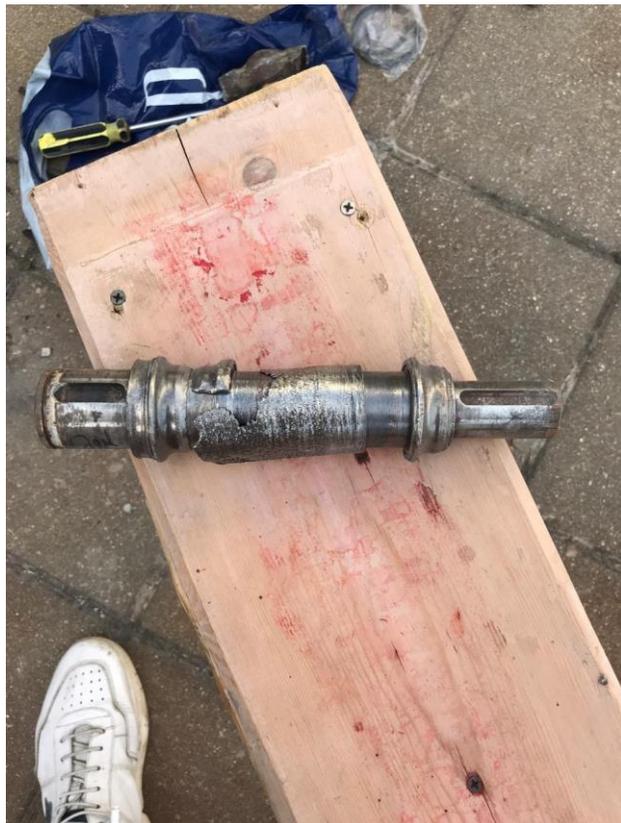
Исчерпан ресурс подшипниковых узлов и двигателей вытяжных вентиляторов. В один день (03.09.2020) вышли и основной и резервный агрегаты на 3 секции. В основном агрегате вышел из строя узел подшипников, на резервном сгорел двигатель. В агрегатах применены необслуживаемые подшипники. Произведены работы по обоим агрегатам. На основном перебран подшипниковый узел, на резервном заменен двигатель. Также проведены работы по ремонту вентагрегатов с переборкой подшипниковых узлов: Секция 1 (2 шт) и Секция 5 (1 шт)

Фото. Изношенный и деформированный подшипниковый узел вентагрегата жилой части 3 Секции

Необходима замена подшипниковых узлов на всех вентагрегатах вытяжной вентиляции жилой части.
Необходима замена подшипниковых узлов и осей креплений вентиляторов на 3 вентагрегатах в паркинге.

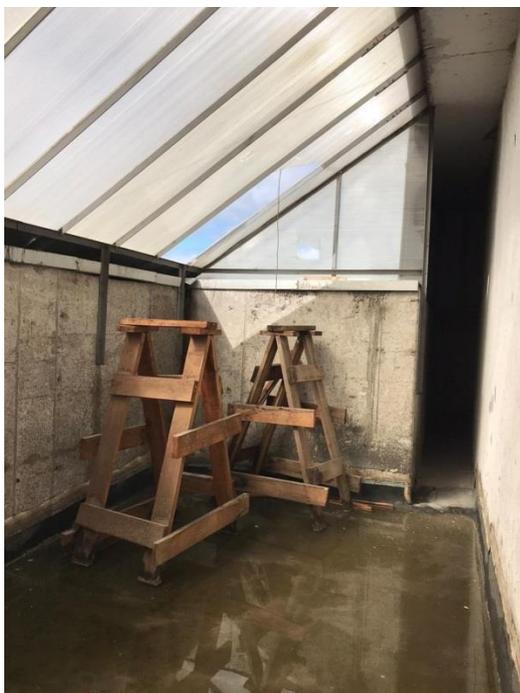
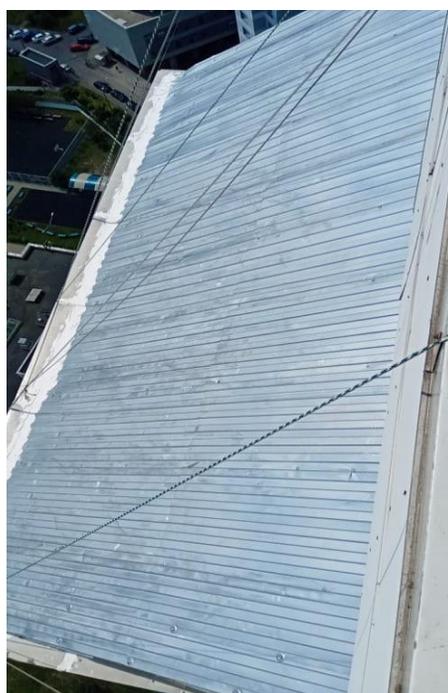
Фото. *Состояние конструкции на техэтаже ремонта (вырванный поликарбонат, нарушена целостность конструкций, много воды на полу после прошедшего дожда)*

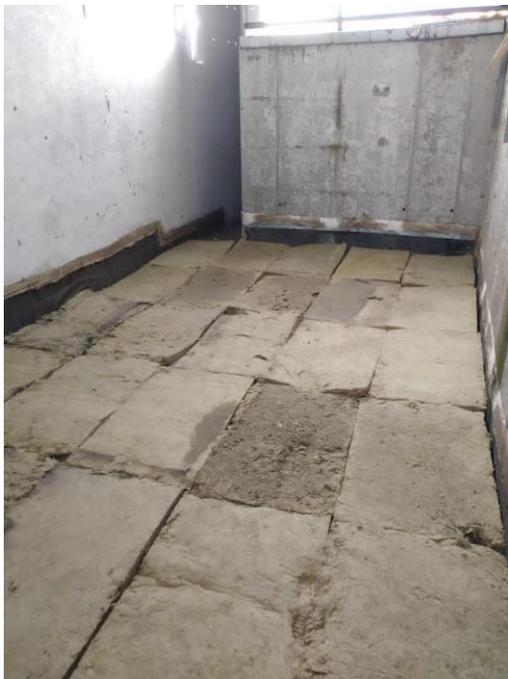
Фото. *Усилен каркас, демонтирован весь до поликарбонат, установлены и закреплены оцинкованные листы профнастила по всей площади конструкции. Полностью восстановлена гидроизоляция на техэтаже в месте расположения конструкции*

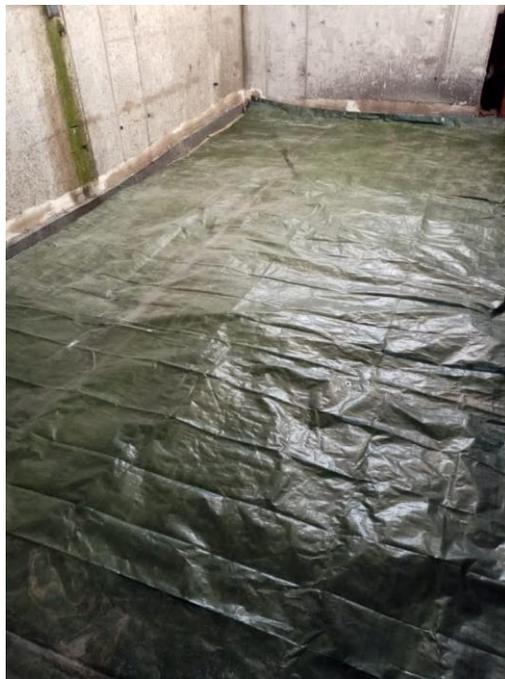
Фото. Выполнена теплоизоляция по перекрытию над квартирой 767 на техэтаже укрывными матами

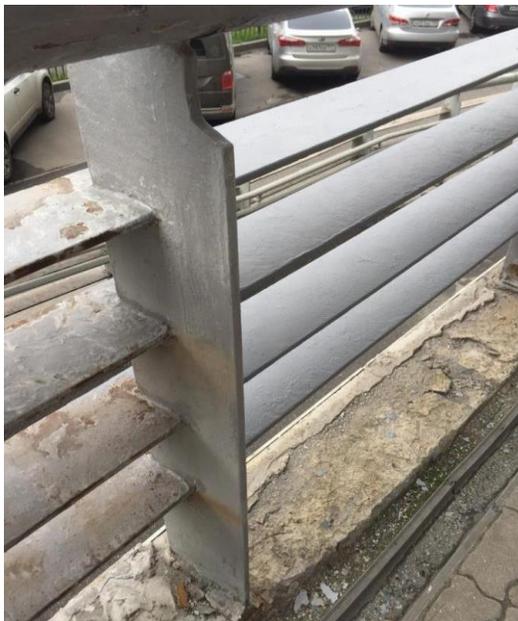
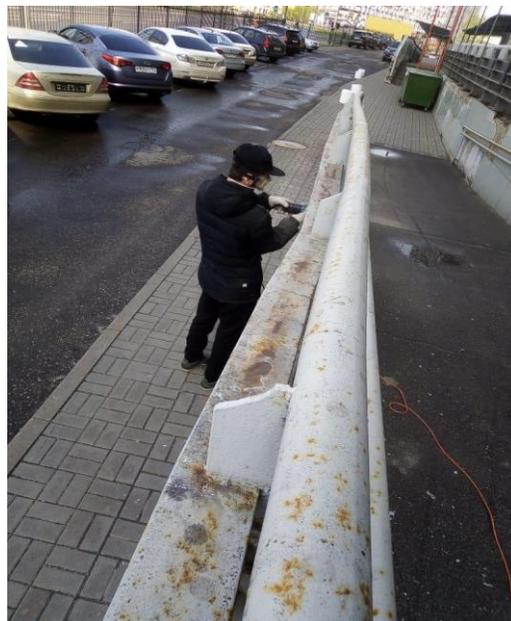
Фото. Работы по окраске перил / состояние перил до окраски

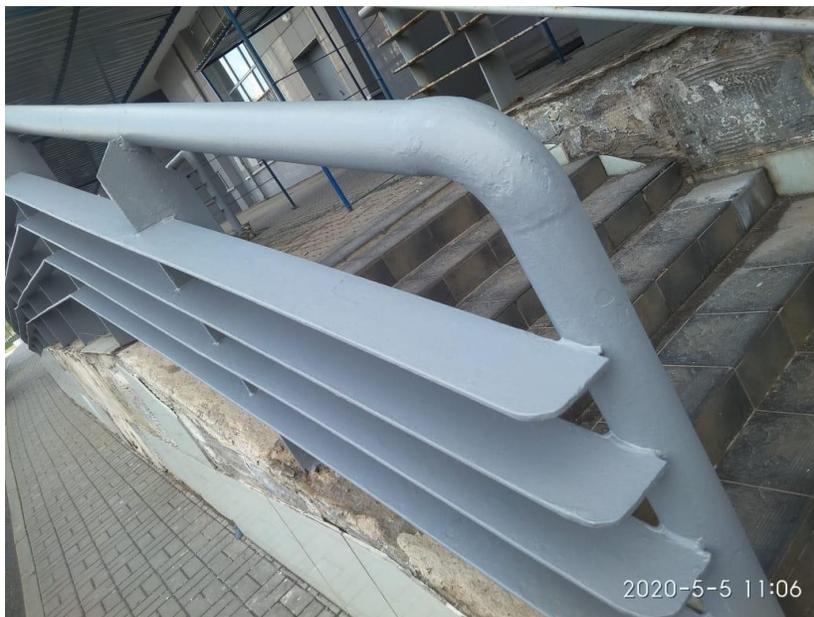
Фото. Окрашенные перила
