1. ПЕРЕХОДНЫЕ БАЛКОНЫ (ТЕЧЬ В КВАРТИРАХ, ЭВАКУАЦИОННЫХ ЛЕСТНИЦАХ, КВАРТИРНЫХ ХОЛЛАХ)

На сегодняшний день выполнены работы по гидроизоляции **переходных балконов**:

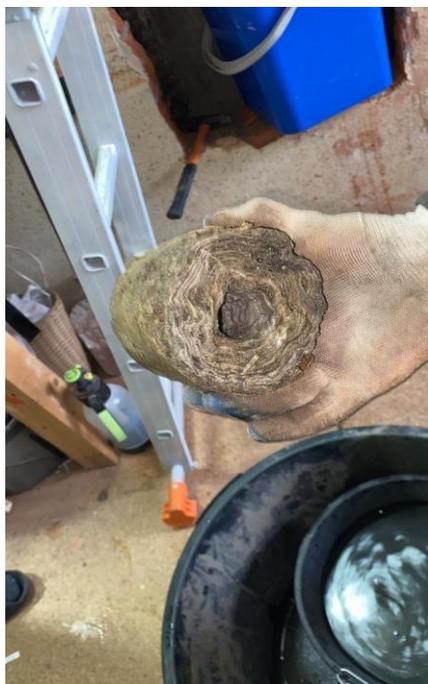
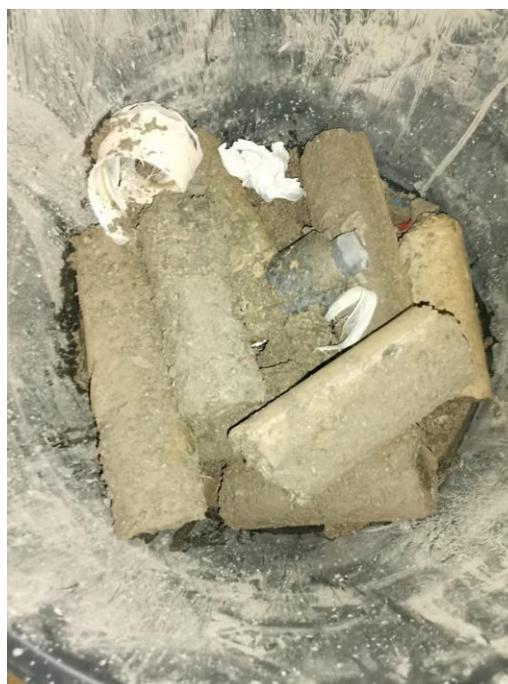
Фото. Отложения в ливневой трубе Секции 2

Необходимо заменить отводы 90гр на отводы 45гр в паркинге, это позволит уменьшить интенсивность и частоту подтопления паркинга во время сильных дождей.

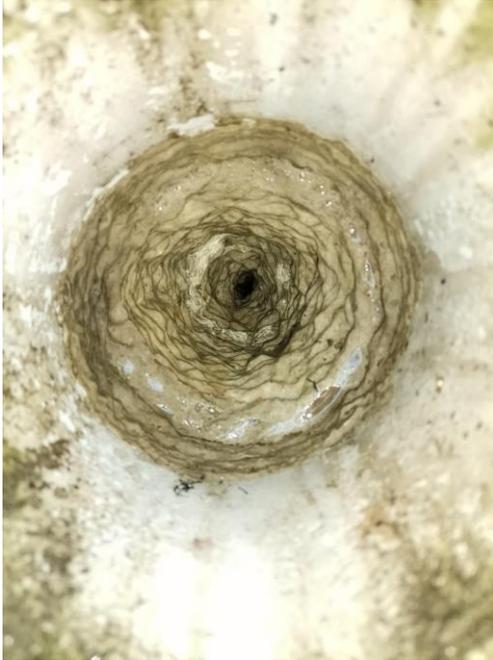
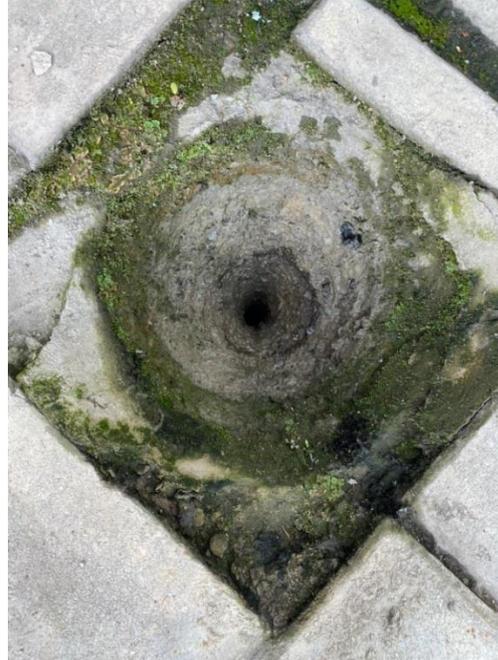
Фото. Дренажные воронки на стилобате

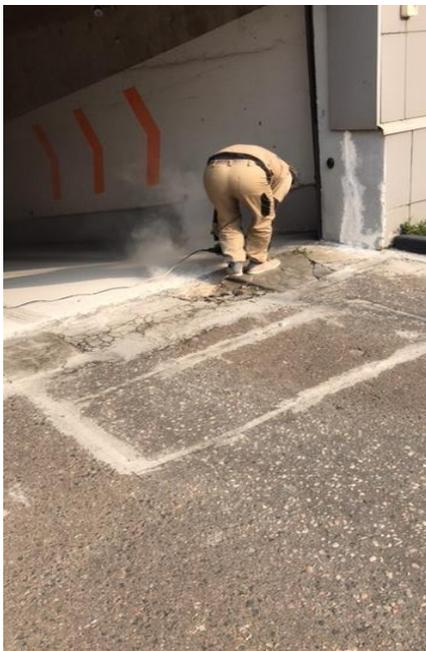
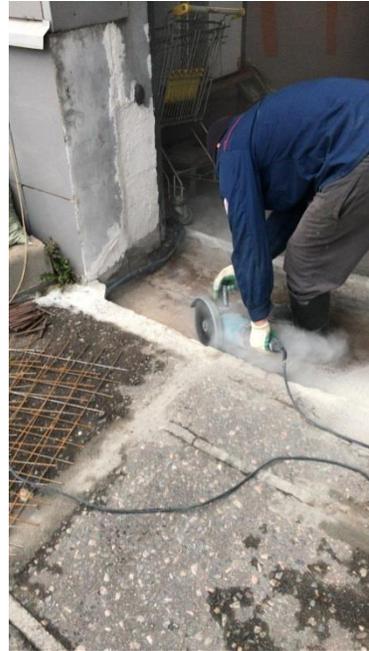
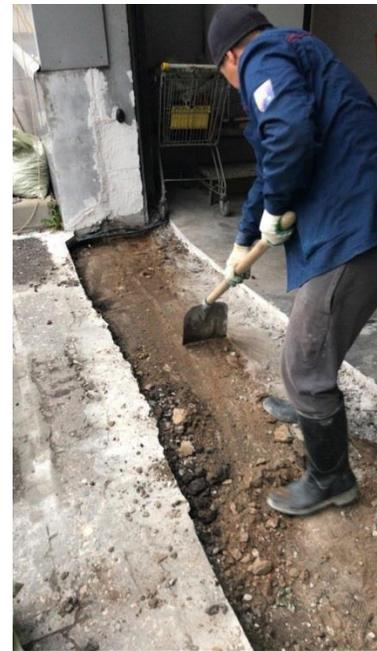
Фото. Вскрытие стяжки выездного пандуса

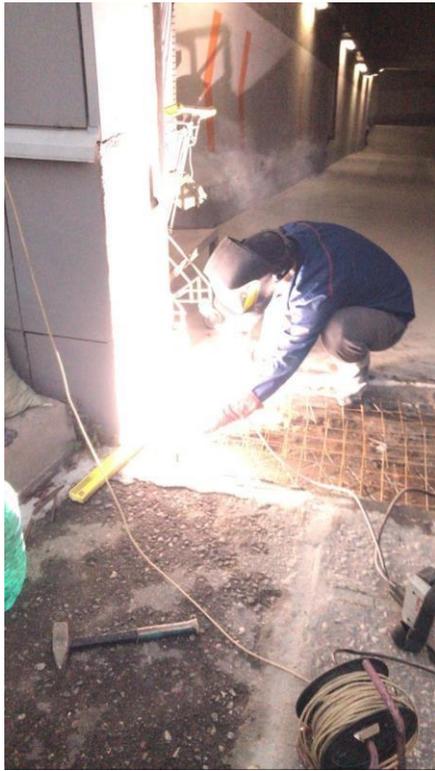
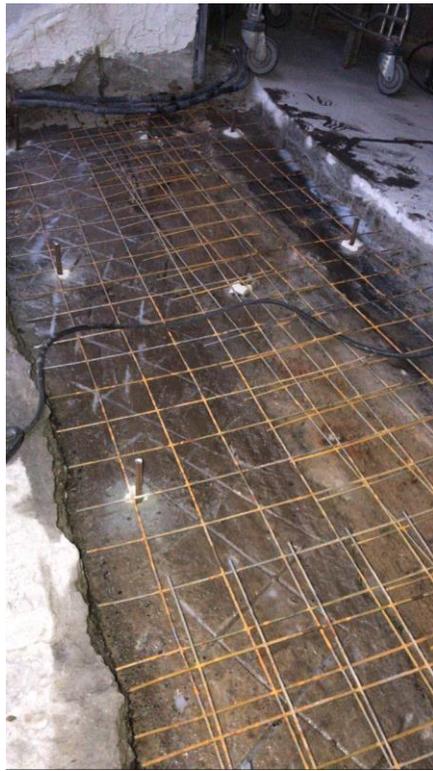
Фото. Монтаж арматурного каркаса

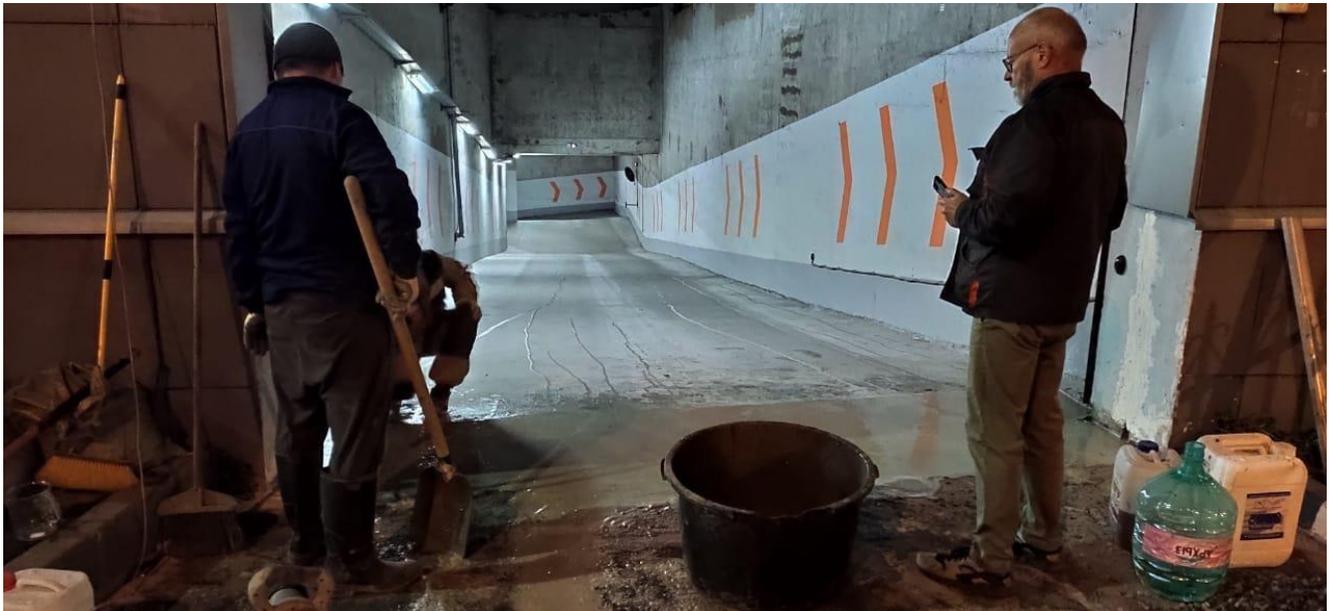
Фото. Залитие полимер-цементной смесью демонтированной части пандуса

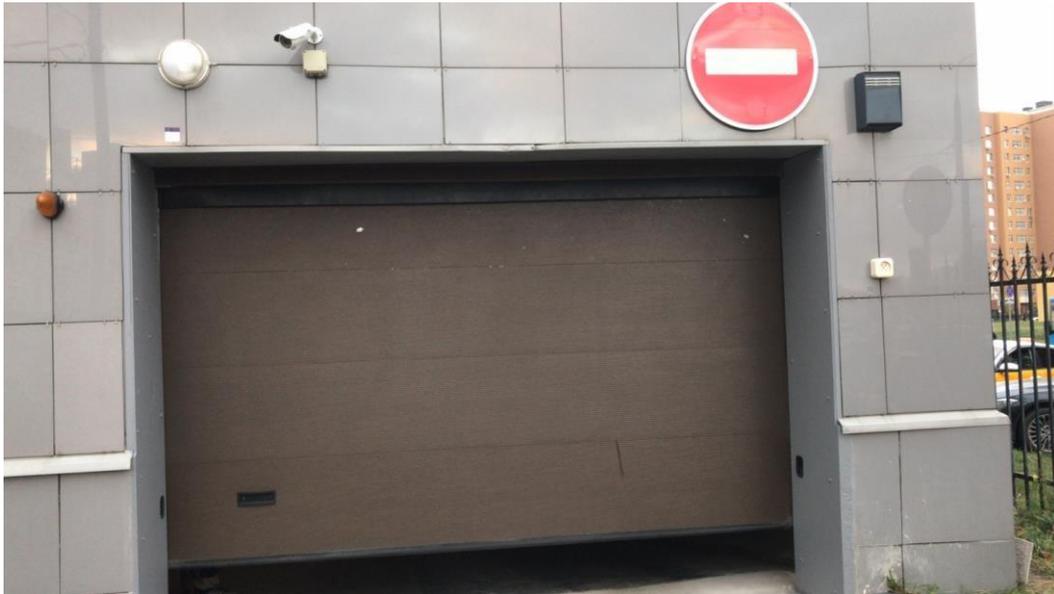
Фото. Выездные ворота после заливки и ручной шлифовки пандуса, устройства верхнего фартука и ремонта отколов створа ворот

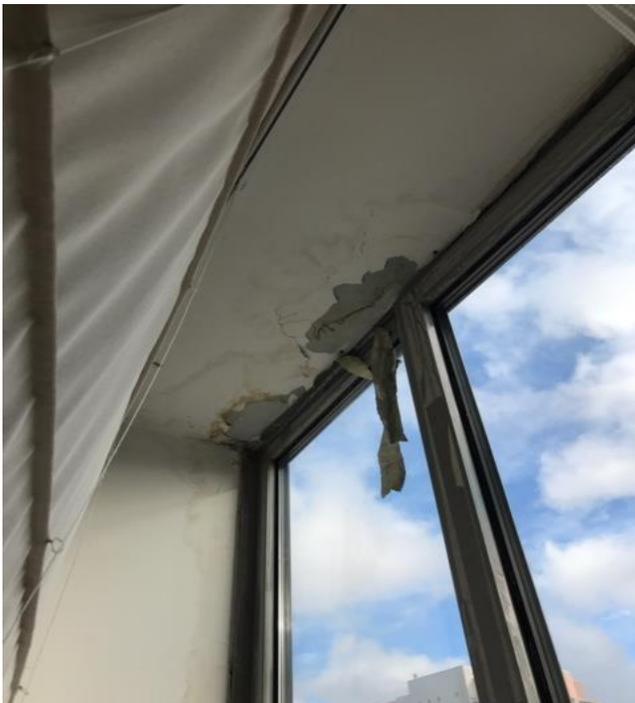
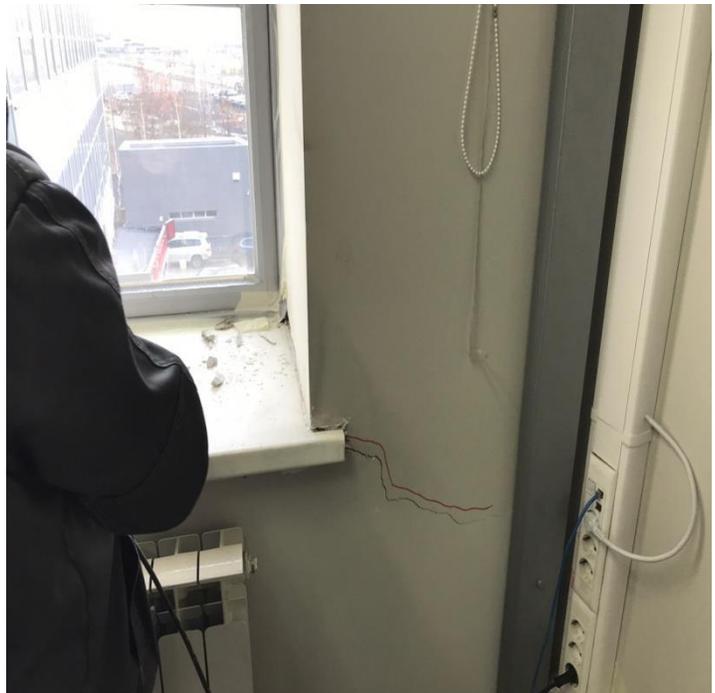
Фото. Оконный проём и трещина внешней стены в помещении до ремонта.

Проблема в той или иной степени характерна и касается практически всех помещений 3 этажа нежилой части.

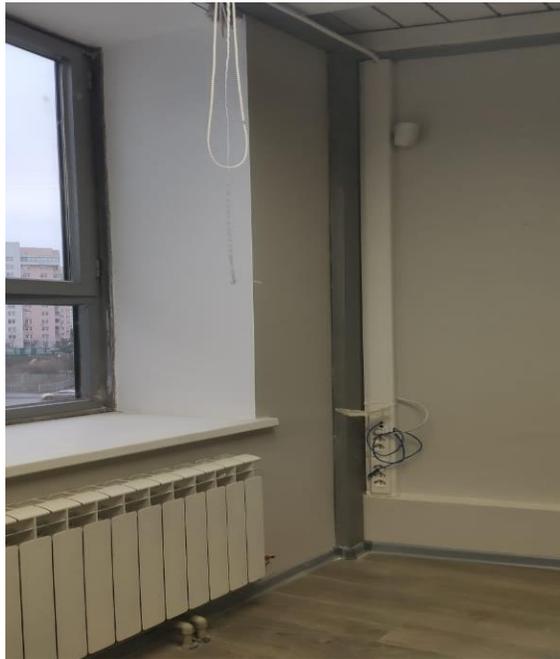
Фото того же проёма после ремонта с утеплением и гидроизоляцией.
