1. ПЕРЕХОДНЫЕ БАЛКОНЫ (ТЕЧЬ В КВАРТИРАХ, ЭВАКУАЦИОННЫХ ЛЕСТНИЦАХ, КВАРТИРНЫХ ХОЛЛАХ)

На сегодняшний день выполнены работы по гидроизоляции **переходных балконов**:

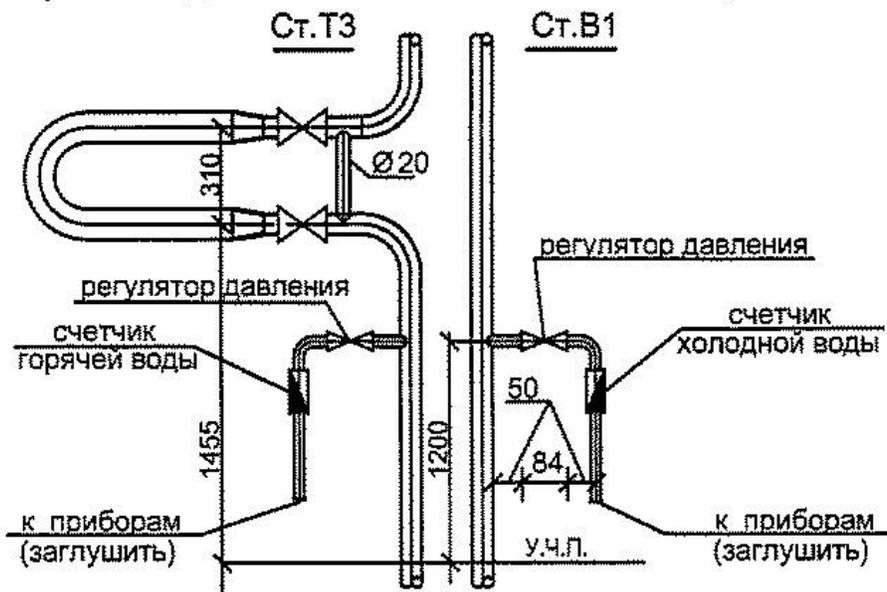
Вот так в соответствии с проектом должны выглядеть стояки ГВС в квартирах. Труба стояка должна иметь изгиб на отвод полотенцесушителя с установкой перемычки для непрерывной циркуляции. Таково требование технических норм. По факту отводы полотенцесушителей вварены в стояк.

Рис. Расположение вертикальных трубопроводов ХВС и ГВС
